# Schadeonderzoek Groningen Buitengebied

Technische rapportage

Nederlandse Aardolie Maatschappij B.V.

30 maart 2017

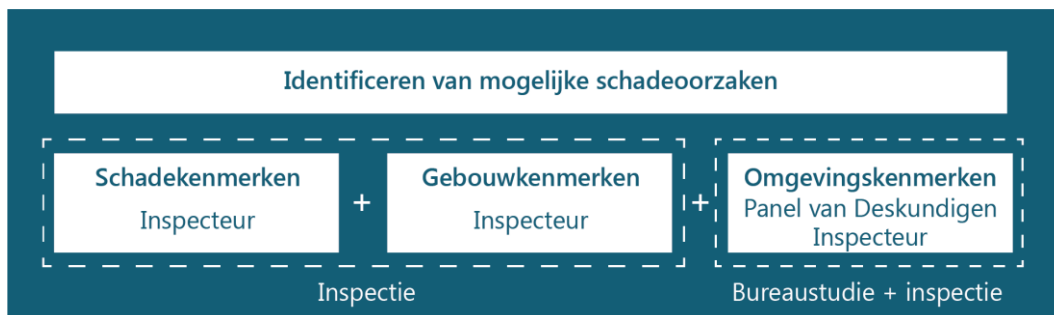
Afbeelding 2.3 Verzamelen van informatie

Nadat in de eerste stap van de PCA-methodiek alle mogelijke oorzaken van schade voor het onderzoek zijn geïdentificeerd en gecategoriseerd, wordt op een systematische wijze informatie verzameld over de schade, het gebouw en de directe omgeving. Dit proces is schematisch weergegeven in afbeelding 2.3.

De informatie, die benodigd is voor het beoordelen van de schade, wordt verzameld door middel van een bureaustudie en een bezoek aan het adres waar schade gemeld is. Het Panel van deskundigen voert de bureaustudie uit naar omgevingskenmerken en zet door hen geïnstrueerde inspecteurs en bewonersbegeleiders in om alle gebouwen en schade aan de gebouwen op te nemen op locatie en een interview af te nemen met de bewoners.

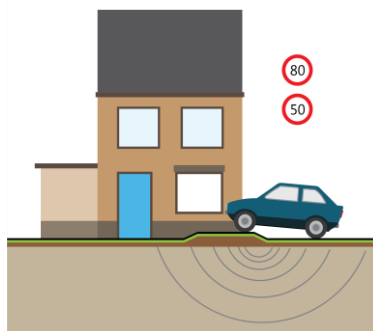
Afbeelding 3.16 Invloed van verkeerstillingen op een gebouw

Daarom is bij schades waarbij de grenswaarde uit [13] waarschijnlijk overschreden is, de mogelijke schadeoorzaak 'overbelasting door trillingen - wegverkeer' door de expert aangemerkt als een schade waarbij een trilling mogelijk van invloed kan zijn geweest. In totaal is voor 198 schades deze mogelijke schadeoorzaak aangemerkt als preliminaire schadeoorzaak. Het betrof echter altijd een schade waarbij ook meerdere andere mogelijke oorzaken geverifieerd waren.

Omdat het schadebeeld niet los waarneembaar is en er gebruik wordt gemaakt van een model met een grenswaarde [13], is met een toets gecontroleerd of er een patroon te herkenbaar is tussen het verkeer en de schade.

Wanneer trillingen ten gevolge van wegverkeer van invloed zijn op schades aan gebouwen, wordt verwacht dat de intensiteit van de trilling invloed heeft op het aantal schades. De afstand van de woning tot de weg, de snelheid op de weg, en het wegdek spelen hierbij mogelijk een rol.

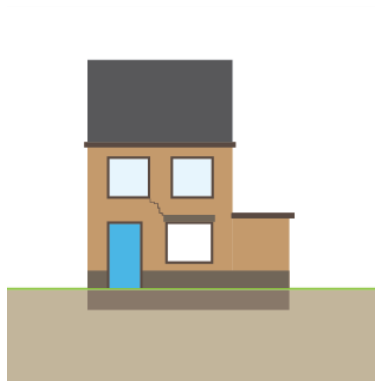
Afbeelding 3.19 Schadebeeld ontbreken dilataties in een metselwerk buitenwand

Een schadebeeld dat bij deze oorzaak hoort en 4.476 keer is waargenomen, zijn scheuren in buitenwanden door het ontbreken van dilataties. Bij dit schadebeeld zet de buitenwand uit of krimpt deze ten gevolge van met name veranderingen in temperatuur. De wand wordt verhinderd (uit te zetten of te krimpen) door vloeren, andere wanden en/of de fundering, waardoor scheuren ontstaan. Een uiting van het schadebeeld is schematisch weergegeven in afbeelding 3.19.

De verwachting is dat de ervaringen door de tijd met dergelijke schade hebben geleid tot het meer en systematisch toepassen van dilatatievoegen. In de huidige bouw is dit een overweging die binnen een ontwerpproces veelal bewust wordt gemaakt. Daarnaast zullen metselwerk gevels van oudere gebouwen meer temperatuurswisselingen hebben doorlopen dan metselwerkgevels van nieuwere gebouwen. Dit betekent dat het aantal schades als gevolg van verhinderde vervormingen in de tijd af moeten nemen. Deze verwachting is getoetst aan alle schades in buitengevels die binnen dit onderzoek zijn geduid als schade als gevolg van verhinderde vervorming door het ontbreken van een dilatatie in metselwerk. De resultaten zijn weergegeven in afbeelding 3.20.

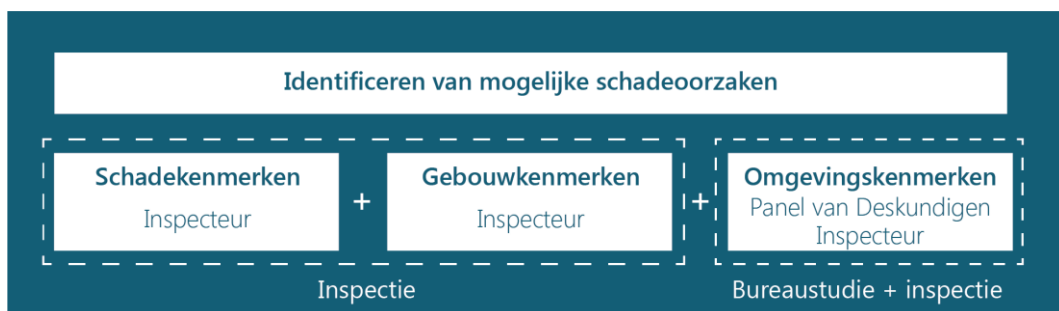
Afbeelding 1.2 Verzamelen van informatie

Cruciaal voor het toepassen van de PCA-methodiek is de kwaliteit van deze verzamelde informatie. Er worden drie aggregatieniveaus onderscheiden (zie afbeelding 1.2):

- schade;
- gebouw;
- omgeving.

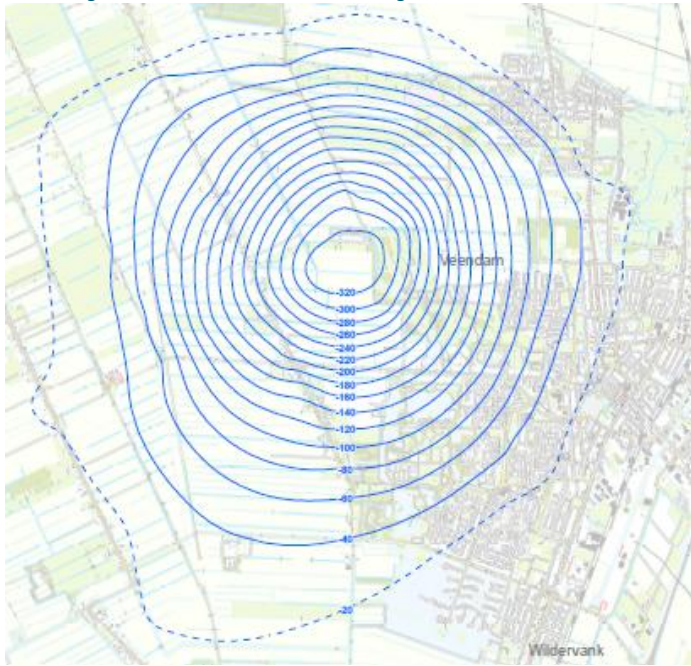
Afbeelding 4.13 Contourenkaart bodemdaling 1993-2014 (in mm) [6]

De bodemdaling in het zoutwingebied van Nedmag nabij Veendam wordt iedere twee jaar met een waterpassing ingemeten [7]. Afbeelding 4.13 geeft een resultaat van de waterpassing van Nedmag uit 2014 [6]. Het diepste deel van het bodemdalingsgebied in de afbeelding is ongeveer 32 cm gedaald (gerekend vanaf 1996).

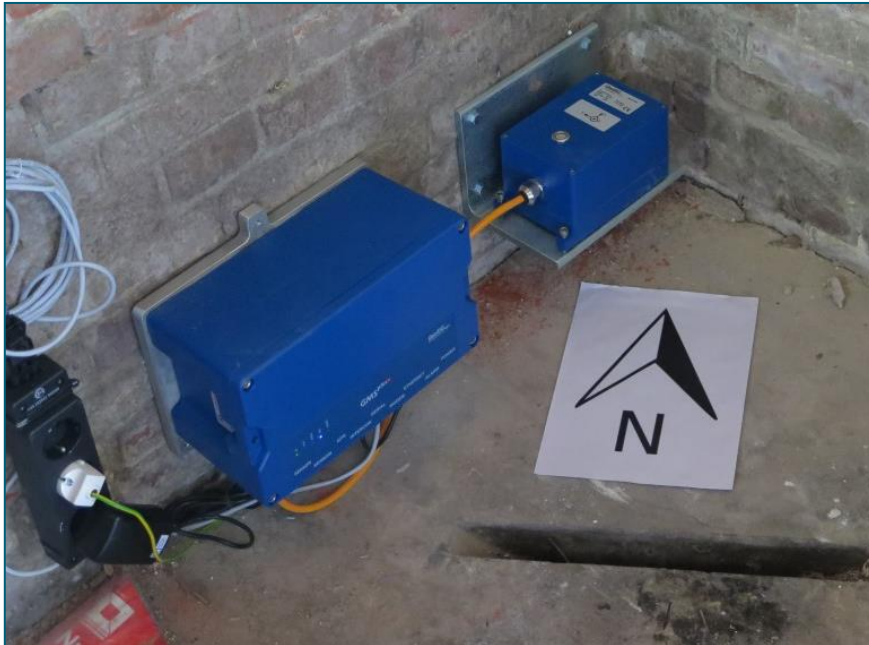
Afbeelding 4.95 Trillingsmonitoring system (TNO)– data opnemer (links) en sensor (AC-73 Force Balance Accelerometer) (rechts)

Sinds 2014 zijn er in woonhuizen van particulieren en andere gebouwen zoals gemeentehuizen, in en rondom het Groninger aardbevingsgebied, trillingsensoren (accelerometers) geïnstalleerd van het merk GeoSig. De sensoren zijn geïnstalleerd en worden beheerd door TNO. Dit monitoring systeem bestaat uit een combinatie van trillingsensor (AC-73 *Force Balance Accelerometer*) en data management systeem (GMSplus Measuring System) (zie afbeelding 4.95). Inmiddels zijn er ongeveer 380 van dit soort systemen geïnstalleerd waarvan de meeste tenminste 2 jaar meetgegevens gegenereerd hebben. In een woning wordt één sensor geplaatst. Deze wordt meestal in een stijf punt op een laag niveau op of onder de begane grond (vaak in de kruipruimte) aan een muur, fundering of balk gemonteerd. Via een online verbinding wordt de data doorgestuurd en opgeslagen in een centrale database. De sensor meet trillingen in 3 richtingen: x, y en

z. De x- en y-richting liggen in het horizontale vlak en de z-richting is de verticale richting. De sensor (accelerometer) meet versnelling in de tijd en het systeem converteert deze meting ook gelijk naar snelheid. De bewoner heeft via een online portal toegang tot zijn/haar eigen meetgegevens. In afbeelding 4.98 is een overzicht gegeven van de locaties van de TNO sensoren in en rondom het Groninger aardbevingsgebied.

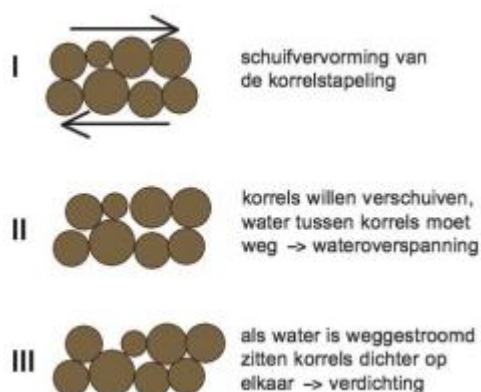
Afbeelding 2.7 Gedrag zandkorrels bij wisselende belasting [ref. 1] door bijvoorbeeld een grondwaterstandsverhoging of een aardbeving

Ten slotte is er de (theoretische) mogelijkheid van verweking. Bij verweking verliezen zandkorrels een deel van hun onderlinge contact en is er sprake van verzadiging en wateroverspanning. Daardoor neemt de korrelspanning en daarmee de sterkte af. Dit leidt tot een verminderd draagvermogen van de bodem en de fundering. De wateroverspanning zal leiden tot uitstroming van water en zandkorrels (sand boils). Wanneer het water is weggestroomd, zitten de zandkorrels dichter op elkaar en zakt het maaiveld (afbeelding 2.7). Verweking kan gebeuren door verzadiging, en wordt beïnvloed door een sterke verhoging van de grondwaterstand, en door aardbevingen. Door verhoging van de grondwaterstand wordt een voorwaarde voor verzadiging geïntroduceerd: in een natte bodem kan dit optreden, in een droge bodem niet.

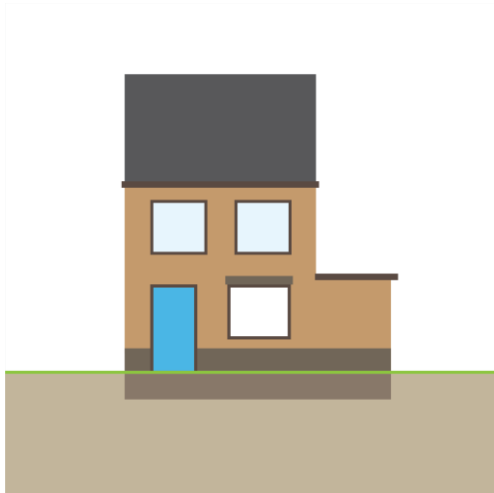
A Overbelasting. A1 Onvoldoende stijfheid.

- 1 Boven elke opening in een gevel bevindt zich een lateiconstructie. De lateiconstructie bestaat uit een rollaag of een balk van bijvoorbeeld natuursteen, beton, staal, hout of een gemetselde constructie. Lateien kunnen zichtbaar of onzichtbaar gemonteerd zijn.

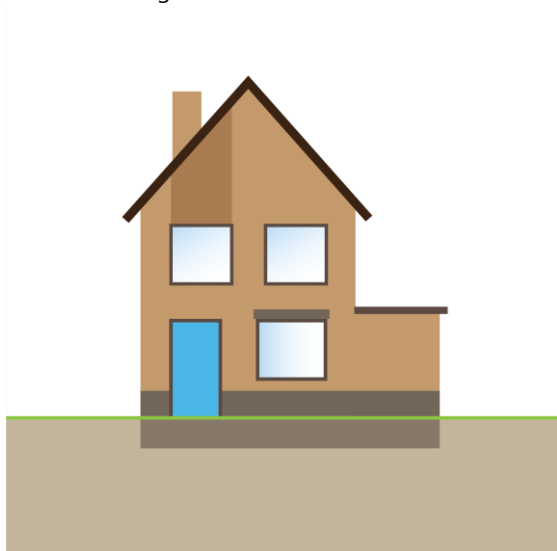
A Overbelasting. A1.1 of A1.2 Onvoldoende sterkte.

- 1 Gebouwen kunnen een schuin dak hebben. Dit komt zowel eenzijdig (lessenaarsdak) als tweezijdig (zadeldak of mansarddak) voor.

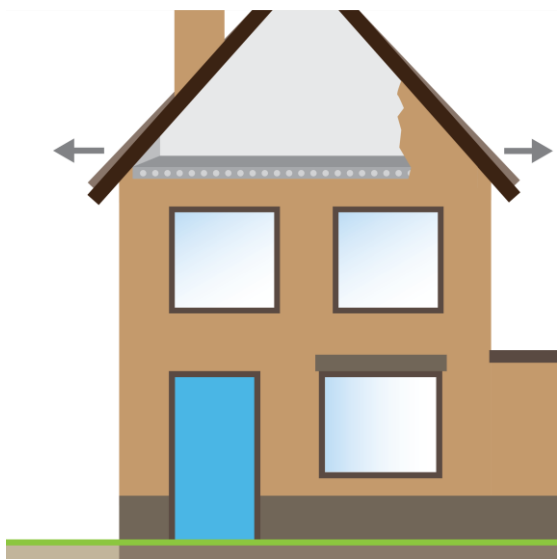
- 2 Om het spatten te voorkomen is het dak in veel gevallen via een muurplaat (zie detail) aan de vloer verbonden.

- 3 Door de helling van het dak kan het dak spatten. De muurplaat wordt door het dak in de verticale en horizontale richting belast. De grootte van deze belasting is afhankelijk van het type dakconstructie en de afmeting. De vloer, waarop de muurplaten zijn verbonden, voorkomt dat de muurplaten door de horizontale kracht naar buiten worden gedrukt.

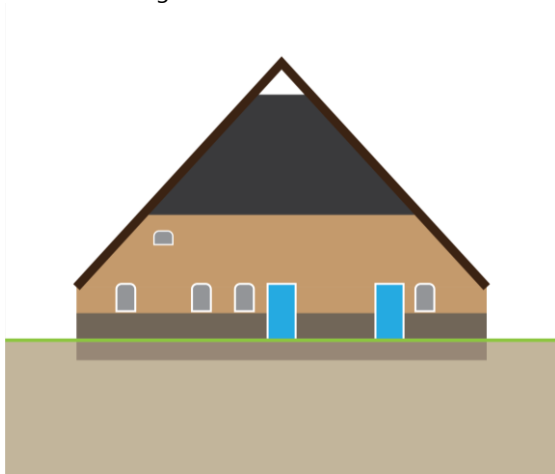
A Overbelasting. A1.1 of A1.2 Onvoldoende sterkte.

- 1 Het dak van de romp van een (woon)boerderij is meestal hellend. De constructie die het dak is een samenstelling van houten elementen.

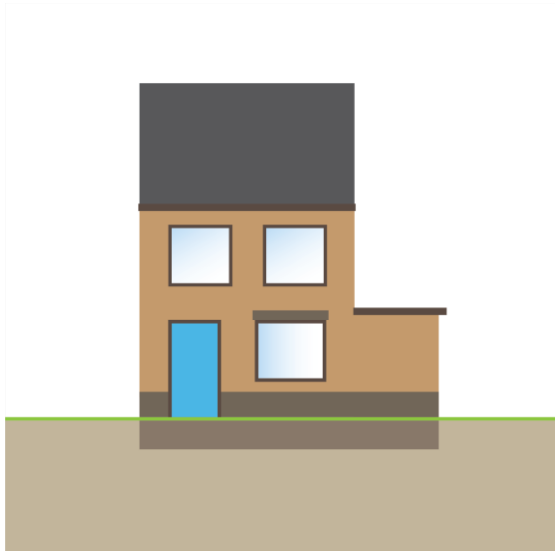
B Vervormingen. B1 Verhinderde vervorming.

- 1 Elk gebouw is opgebouwd uit verschillende bouwdeelen, zoals wanden, vloeren en daken. Deze bouwdeelen zijn onderling gekoppeld.

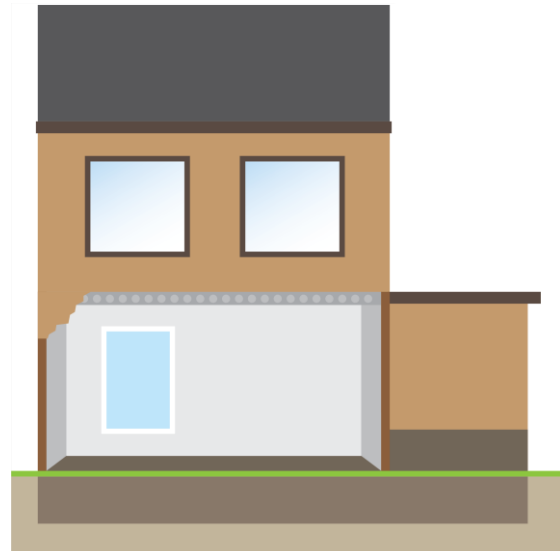
- 2 Het vochtgehalte in de bouwmaterialen zal gedurende de tijd, langzaam in evenwicht komen met het vochtgehalte in het gebouw. Ten gevolge hiervan treedt vocht uit het materiaal en wil het korter worden. De mate van krimp verschilt per bouw materiaal. Bijvoorbeeld: kalkzandsteen krimpt meer dan beton- of baksteen.

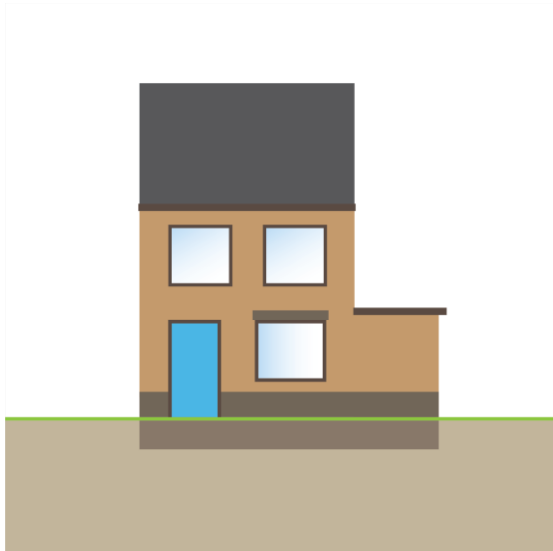
B Vervormingen. B1 Verhinderde vervorming.

- 1 Elk gebouw is opgebouwd uit verschillende elementen zoals metselstenen, vloerdelen, dakplaten en plafondplaten.

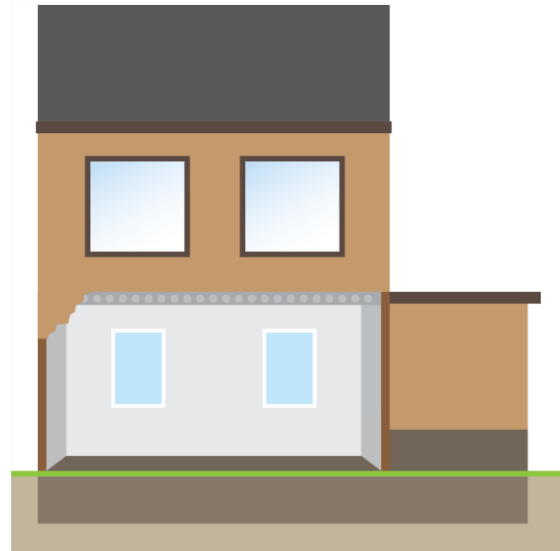
- 2 Het vochtgehalte in de bouwmaterialen zal gedurende tijd, langzaam in evenwicht komen met het vochtgehalte in het gebouw. Ten gevolge hiervan treedt vocht uit het materiaal en wil het korter worden. De mate van krimp verschilt per bouw materiaal. Bijvoorbeeld: kalkzandsteen zal meer krimpen dan beton- of baksteen.

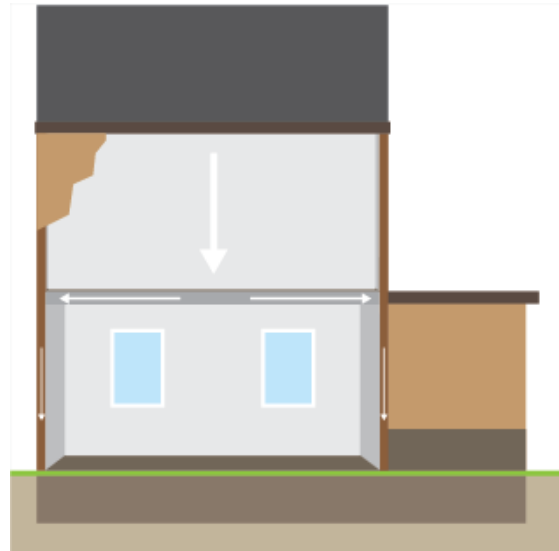
1 Een vloer draagt zijn belasting af naar de wanden waarop hij is opgelegd.

2 De belasting is een samenstelling van eigen gewicht, de bouwdelen die op de vloer staan en belasting door gebruik. De vloer buigt als gevolg van het belasten door.

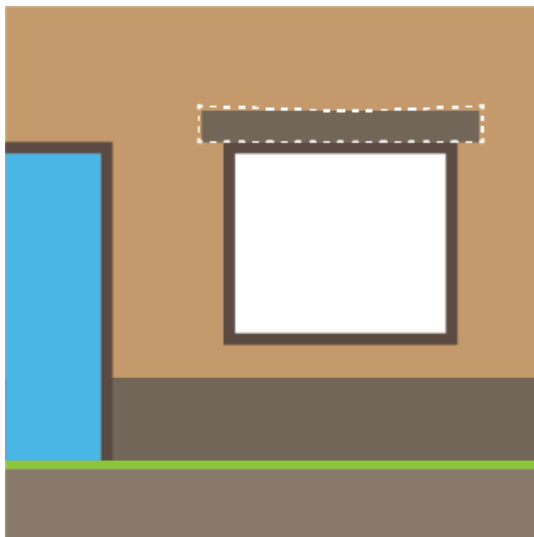
**2** Een latei draagt de bovenliggende wand. De krachten uit deze wand wordt door de lateiconstructie afgedragen naar de beide zijden van de gevelopening. Daar worden de krachten doorgegeven aan de onderliggende wand.

**3** Indien de latei is gemaakt van een materiaal dat meer uitzet dan de omliggende baksteen kan er bij grote temperatuurswisselingen ruimtegebrek ontstaan bij de oplegging van de latei. Bij opwarmen van de wand zet de latei meer uit dan de bakstenen wand.

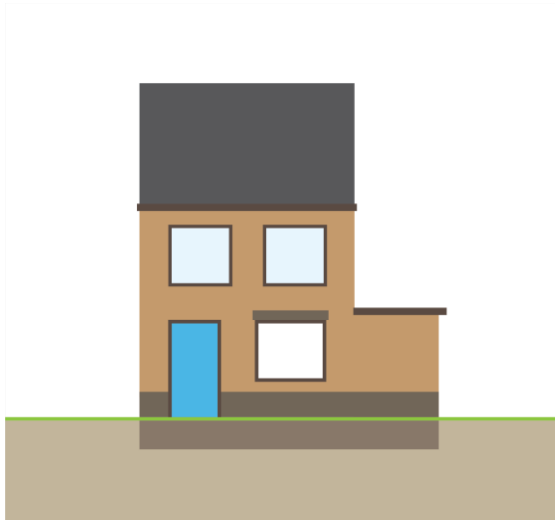
B Vervormingen. B1 Opgelegde vervorming.

1 De buitengevel van een gebouw wordt beïnvloed door het weer.

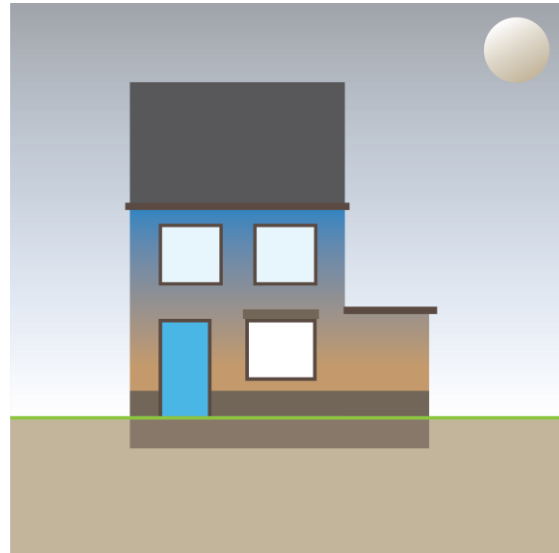
2 Hij volgt de dagelijkse temperatuurswisselingen en het jaarlijkse temperatuursverloop. Dit wordt 'thermische belasting' genoemd. Als een gevel warmer wordt dan zet hij uit en wordt langer, als hij afkoelt wordt hij korter.

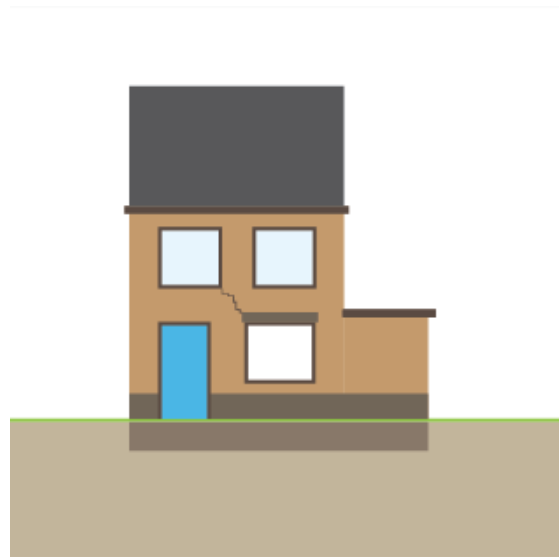
3 Bij vorst (lage temperaturen) zal de gevel verkorten. Op de eerste verdieping koelt de gevel meer af dan het metselwerk onder de grond. Dit komt voornamelijk doordat de fundering de temperatuur van de bodem overneemt. Bij vorst is deze hoger dan de buitenluchttemperatuur.

4 De fundering verhindert het verkorten van gevel die hier direct op is geplaatst. Hierdoor ontstaan er horizontale spanningen en eventueel scheuren in het metselwerk. Op de eerste verdieping is de kans op dergelijke scheuren kleiner omdat de gevel hier minder wordt gehinderd bij het vervormen.

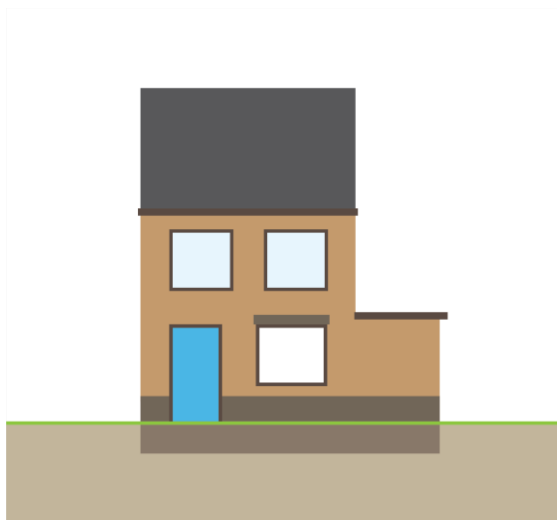
B Vervormingen. B2 Opgelegde vervorming.

1 De buitenkant van een gebouw wordt beïnvloed door het weer.

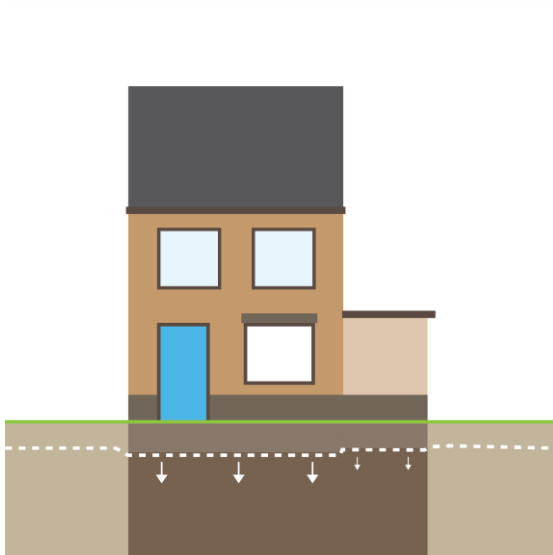
- 2 Bij een uitbouw wordt deze apart gefundeerd.

- 3 Als de aanbouw op staal is gefundeerd zal deze zetten. Deze zetting zal niet gelijk zijn aan de zetting van het oudere gebouw omdat deze al een mate van zetting heeft ondergaan en omdat de belasting verschilt.

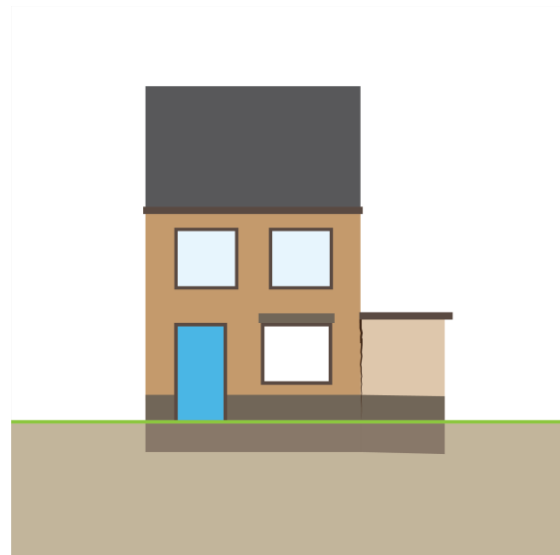
- 4 Het is gebruikelijk dat er tussen deze bouwdelen een dilatatie wordt aangebracht. Een dilatatievoeg is een voeg die als functie heeft het uitzetten en krimpen van materialen en verschilzetting tussen bouwdelen op te vangen. Als de aanbouw direct aan het bestaande gebouw is bevestigd of de dilatatie is niet juist uitgevoerd, kan dit leiden tot schade.

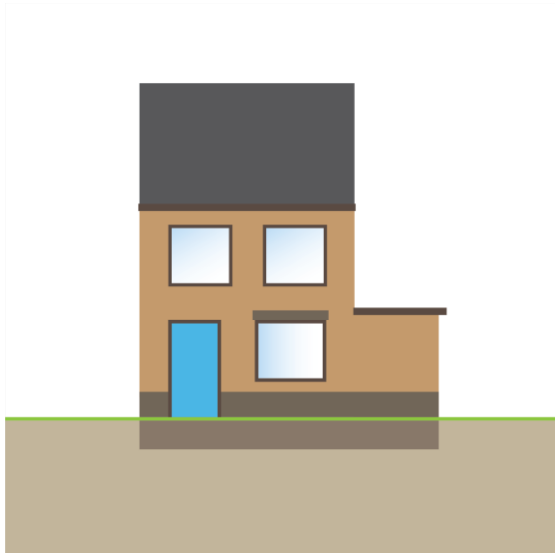
Schadebeeld:  
Beschadigd voegwerk.

Oorzaken:  
A Overbelasting. A1.3 Onvoldoende sterkte door veroudering/aantasting.

1 In Nederland kennen wij een traditie van het bouwen met baksteen. Na het metselen van de wand wordt de wand afgevoegd.
